**UNIVERSIDAD CÉSAR VALLEJO**

**IMPLEMENTACIÓN DEL MANTENIMIENTO PRODUCTIVO TOTAL  
PARA INCREMENTAR LA OPERATIVIDAD DE LA FLOTA DE BUSES  
DEL CONSORCIO EMPRESARIAL FUTURO EXPRESS S.A., SAN JUAN  
DE LURIGANCHO, 2018**

**TESIS PARA OBTENER EL TÍTULO PROFESIONAL DE INGENIERA  
INDUSTRIAL**

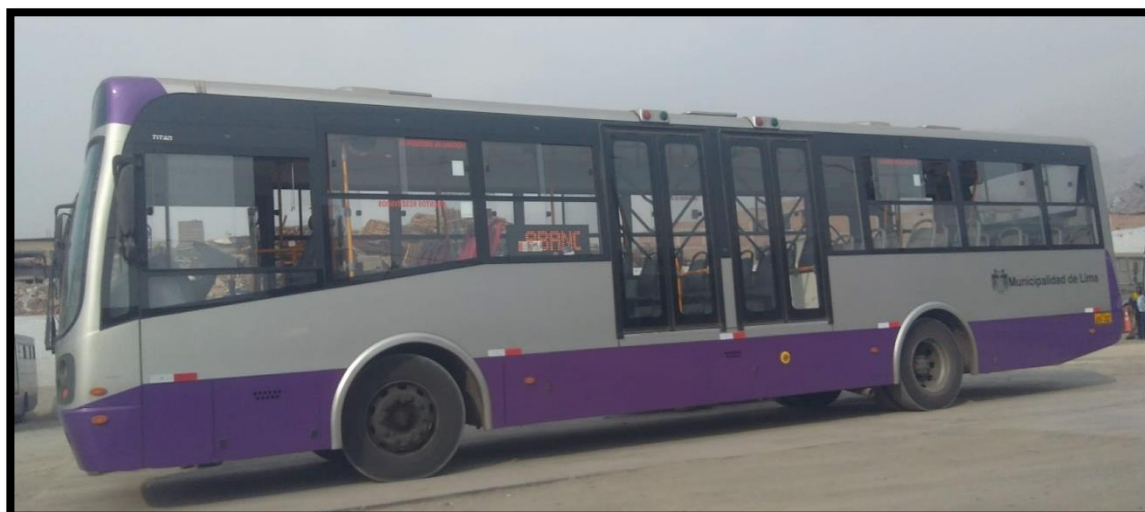
**Figura 17.** Modelo de bus Volkswagen 17.210

La Figura 17 muestra el modelo de bus en estudio, el cual es Volkswagen 17.210 del proveedor Modasa.

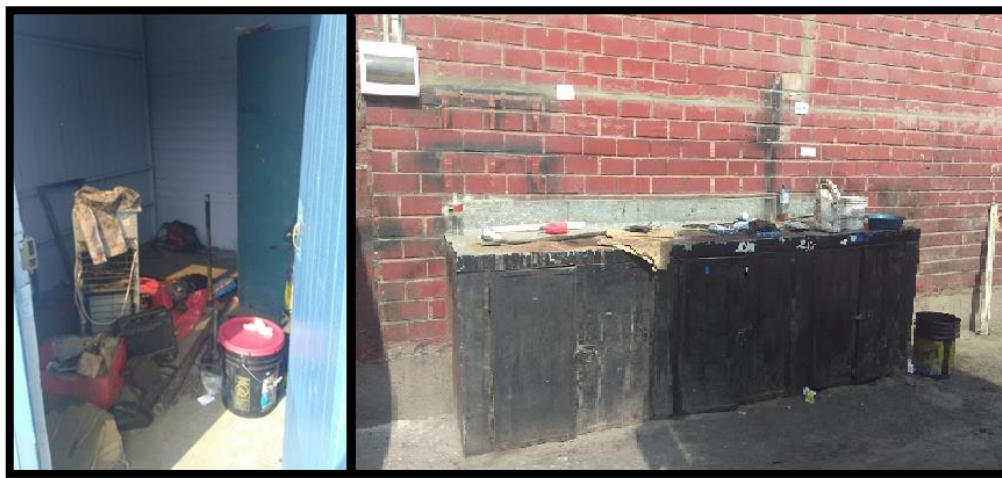
**Figura 33.** Falta de orden y limpieza

En la Figura 33, se muestra uno de los ambientes donde se guardan las herramientas y ciertos insumos desordenados y obstruyendo la entrada a dicho ambiente. De la misma manera, hay una mesa donde los mecánicos ejecutan los trabajos, la cual está completamente sucia y con materiales innecesarios encima de ella.

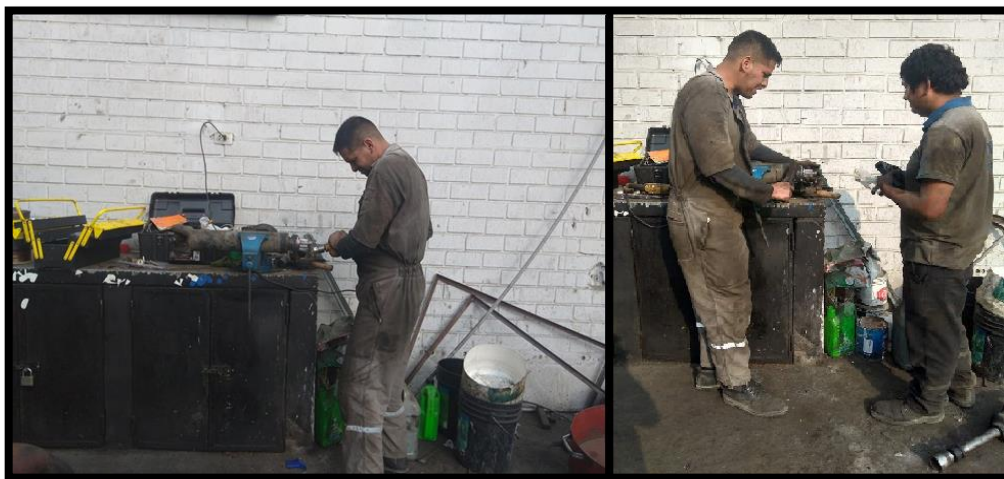
**Figura 34.** Personal con vestimenta inadecuada y sin EPP's

Finalmente, en la Figura 34 se evidencia al personal de mantenimiento (mecánicos) sin un vestuario uniforme y adecuado para las labores que realizan. A su vez, ellos no cuentan con los Equipamientos de Protección Personal (EPP's) para que puedan desempeñar su trabajo de manera segura.

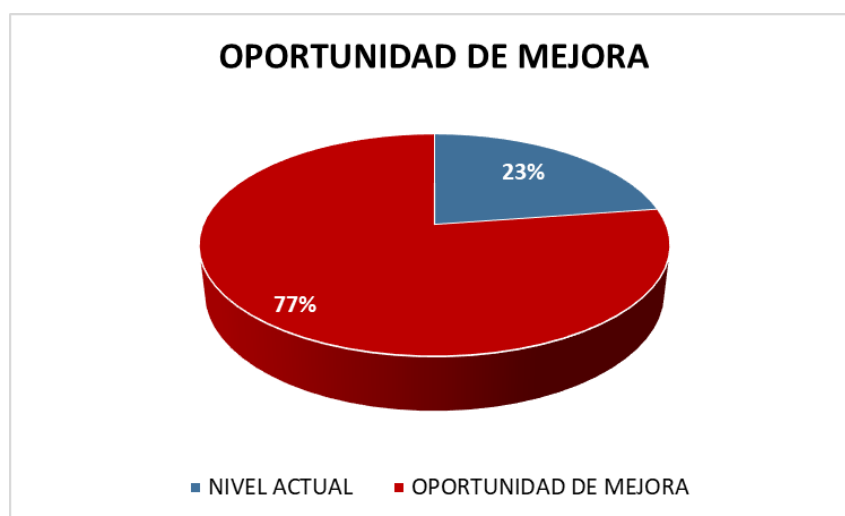
**Figura 42.** Nivel de oportunidad de mejora

En la Figura 42, se puede apreciar que existe una oportunidad de mejora del 77% comparado con el nivel de la situación actual de la empresa en estudio.

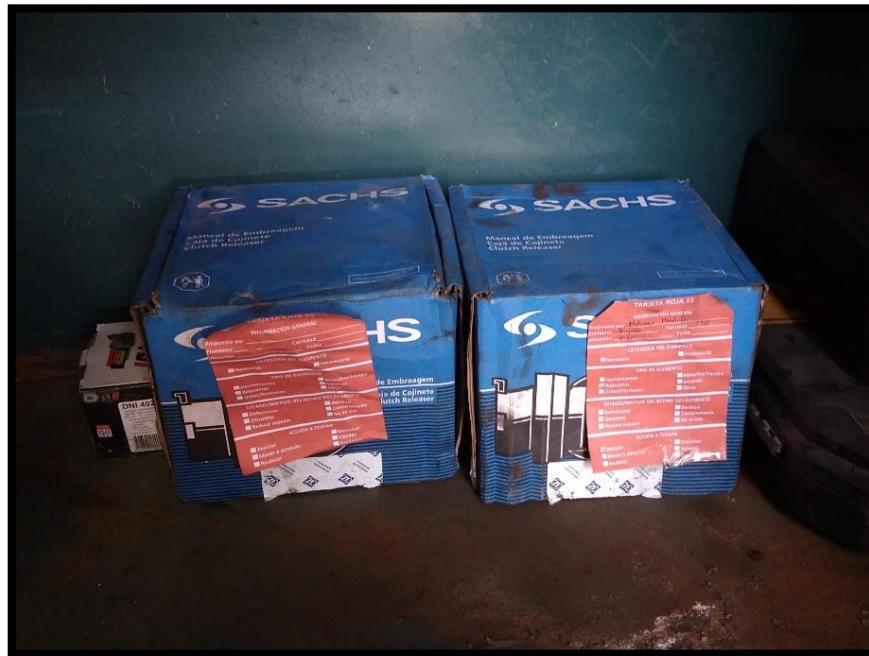
**Figura 44.** Repuestos con las tarjetas rojas

En la Figura 44 mostrada líneas arriba, se puede observar algunos de los elementos a los que se les colocaron las Tarjetas Rojas, los cuales ya fueron reubicados según los criterios de utilidad, orden y limpieza.

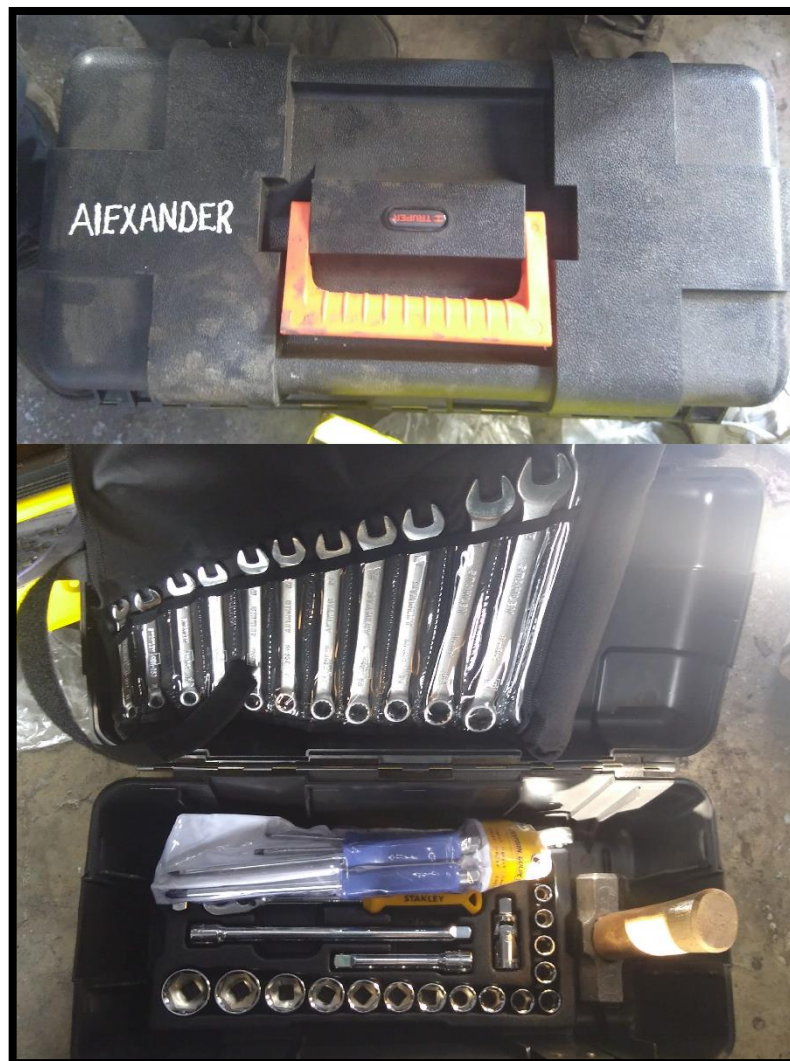
**Figura 45.** Herramientas de los mecánicos

Para evitar que las herramientas de los mecánicos se encuentren dispersas por todo el ambiente de trabajo, se destinaron cajas de herramientas para cada uno de los técnicos, quienes se responsabilizarían del cuidado y conservación de las mismas (Ver Figura 45).

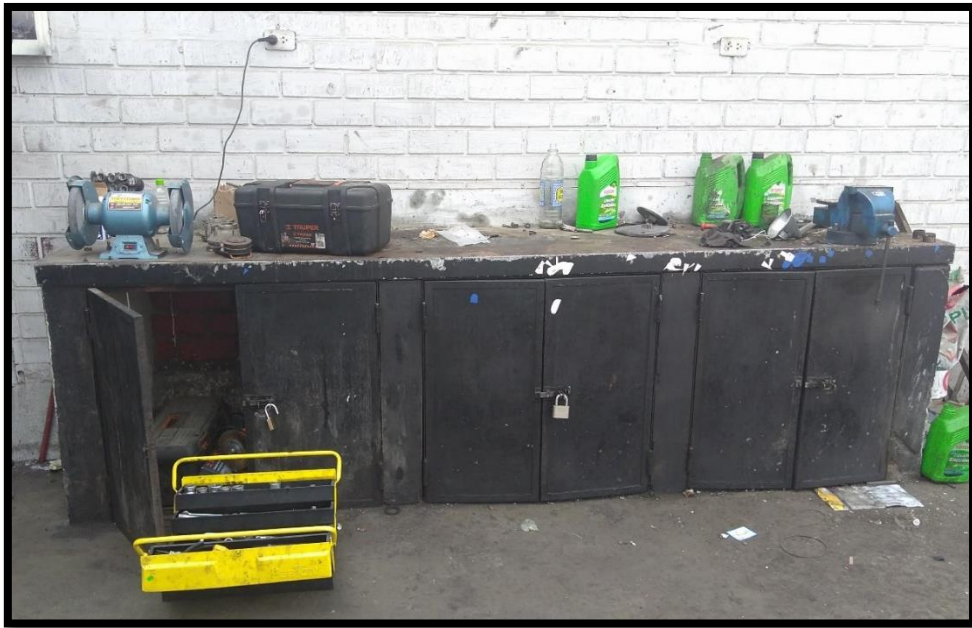
**Figura 46.** Mesa de trabajo antes de ordenar

En la Figura 46 y Figura 47, se puede comparar el estado de la mesa de trabajo. En un principio (Figura 46), se habían colocado elementos innecesarios encima de esta mesa, lo cual dificultaba que los mecánicos puedan desempeñar sus labores cómodamente. Sin embargo, luego de ordenar (Figura 47), se pudo tener más espacio libre para que puedan trabajar en esta mesa de trabajo y a su vez puedan acceder rápidamente a sus cajas de herramientas, al permitir colocarlas sobre ella.

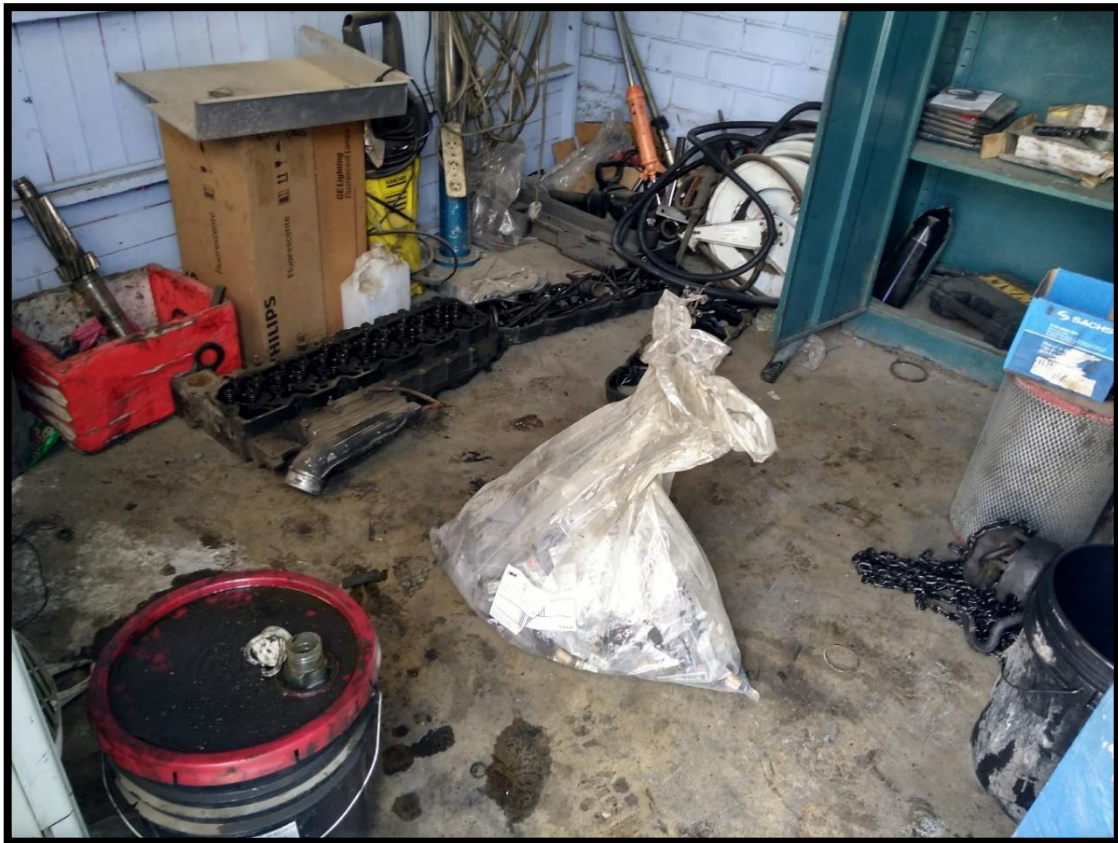
**Figura 48.** Cuarto de herramientas antes

En la Figura 48 y Figura 49, se puede diferenciar el cuarto de herramientas antes y después de ordenarlo. Por un lado, en la Figura 48, se puede apreciar que este ambiente tiene repuestos, herramientas, cajas, etc. en su interior, impidiendo el tránsito y dificultando la búsqueda de elementos. Mientras que en la Figura 49, se evidencia el ambiente más organizado, lo cual hizo más factible encontrar ciertos elementos guardados. Asimismo, se colocaron elementos pequeños en el estante para aprovechar el espacio.

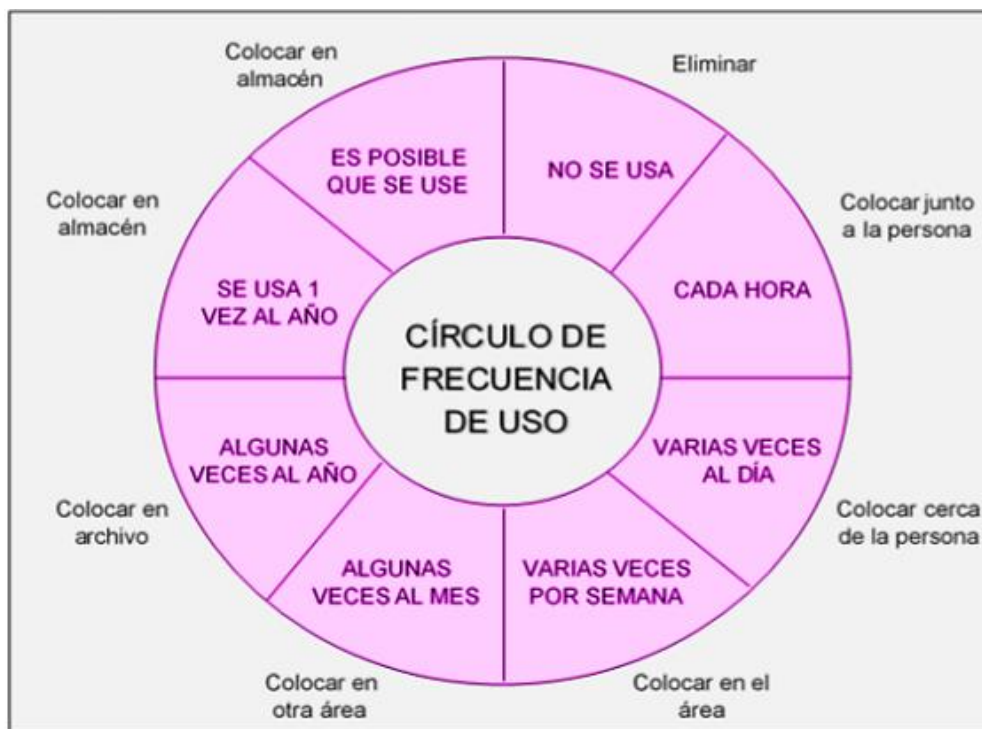
**Figura 50.** Círculo de la Frecuencia de Uso

Adicionalmente, para ordenar ciertas herramientas y repuestos encontrados, se siguió el criterio del Círculo de la Frecuencia de Uso (Figura 50) con la finalidad de que estos elementos puedan ser encontrados rápidamente por los mecánicos. Este criterio permitió ubicar los elementos más utilizados en zonas de fácil acceso y cercanas a los mecánicos.

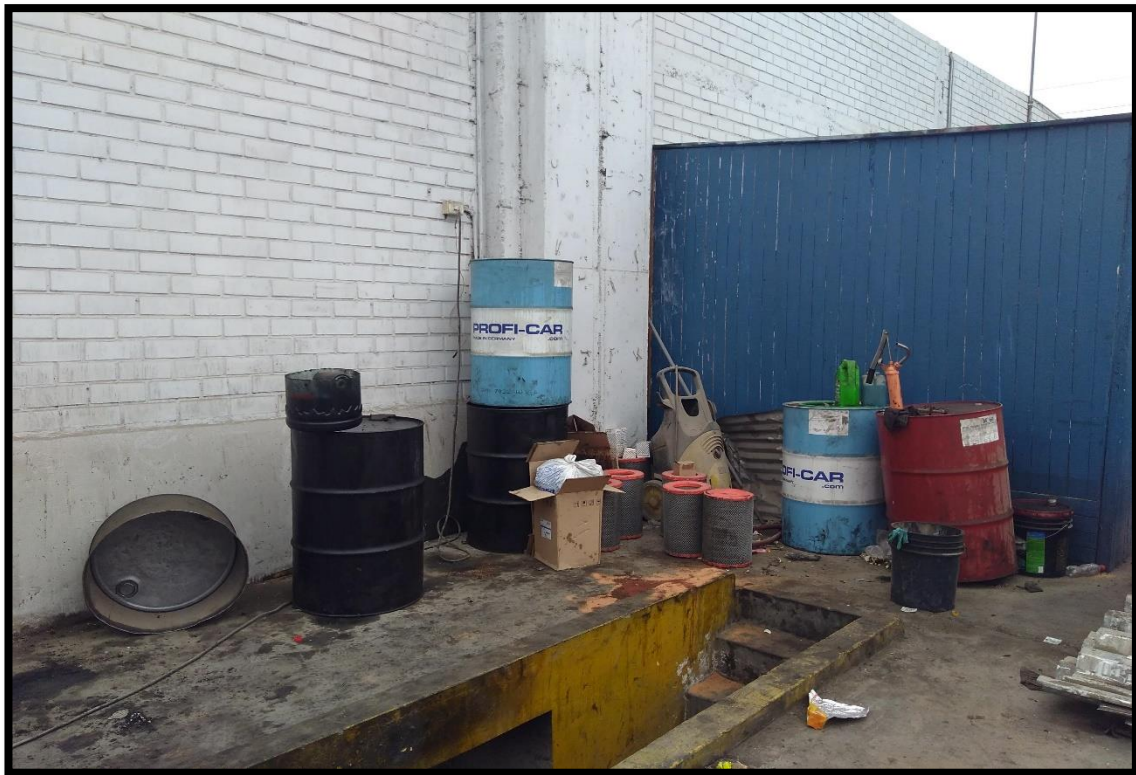
**Figura 51.** Pasillos antes de la limpieza

Como se puede observar en la Figura 51, antes del proceso de limpieza, los pasillos cercanos a la zanja representaban una alta fuente de suciedad y contaminación, debido a que se tenía cilindros de aceite vacíos, aceite derramado en el suelo y polvo y basura dispersos por todo el ambiente. Sin embargo, con ayuda del personal de mantenimiento (Figura 52) se logró

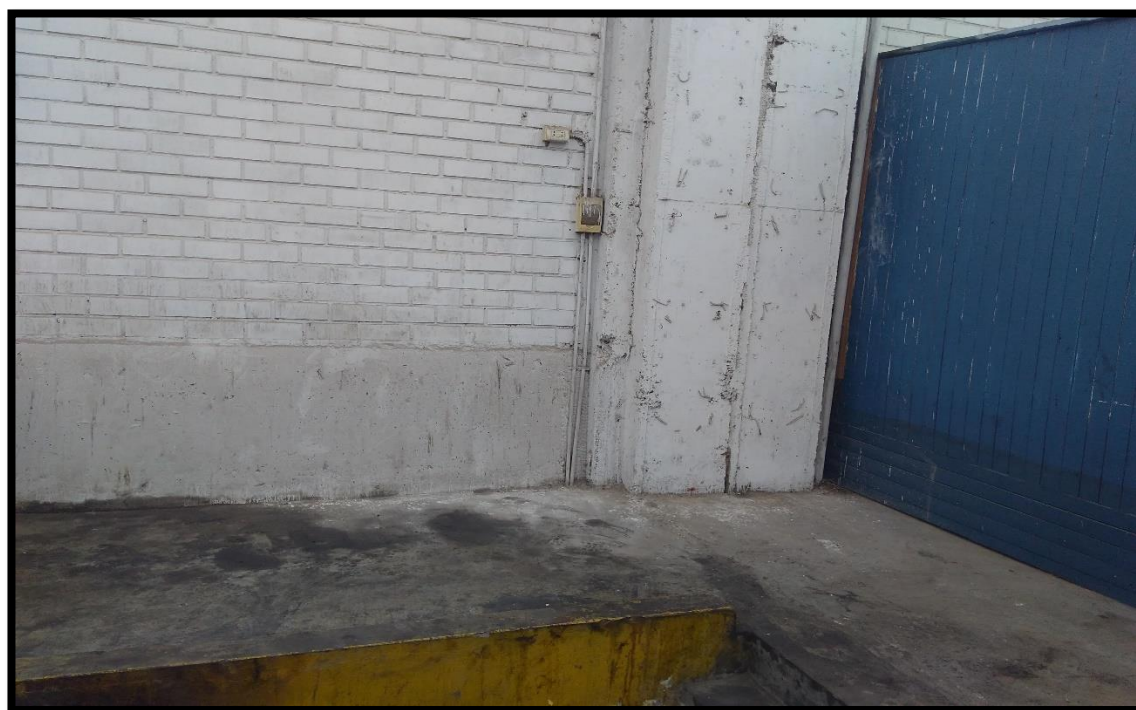
**Figura 53.** Pasillos después del proceso de limpieza

erradicar esos focos de suciedad, dando como resultado un ambiente limpio con espacios para el libre tránsito (Figura 53)

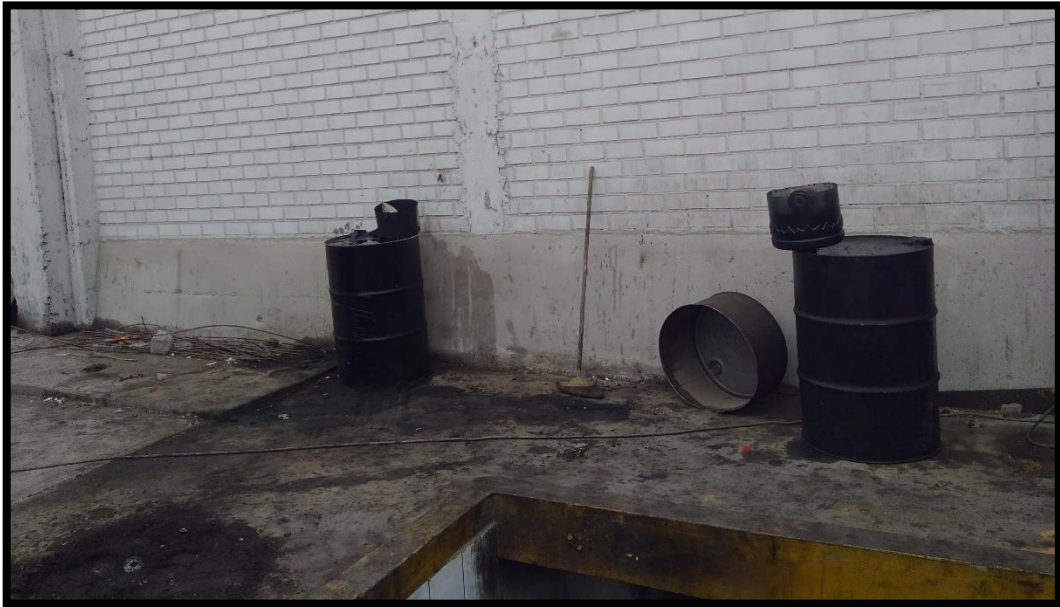
**Figura 54.** Zona de lubricación antes de la limpieza

La zona de lubricación era otra de las fuentes de suciedad, debido a que había aceite derramado en el suelo que no había sido limpiado en el momento respectivo lo cual provocó que este aceite se haya solidificado, convirtiéndola en una zona de alto riesgo de accidentes

(Figura 54). Sin embargo, luego de la limpieza, el área quedó exenta de aceite derramado, reduciendo notablemente el riesgo de accidentes (Figura 55).

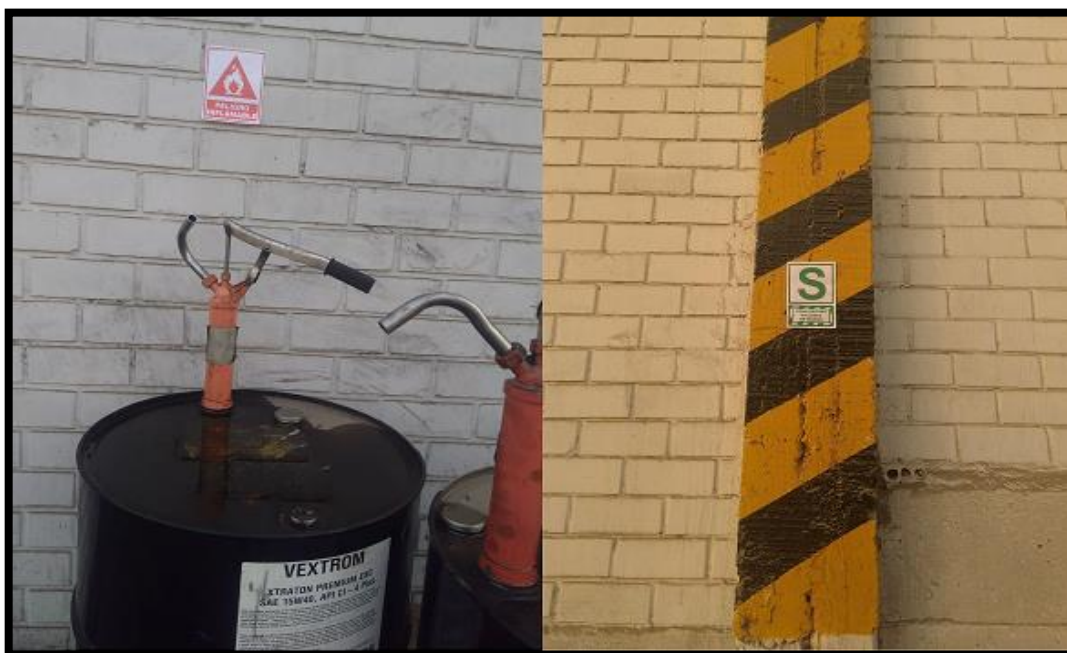
**Figura 58.** Señalizaciones de seguridad

La Figura 58 evidencia las señalizaciones de seguridad de “Peligro inflamable” y “Zona segura en caso de sismos” que se ubicaron en las instalaciones del Consorcio Empresarial Futuro Express.

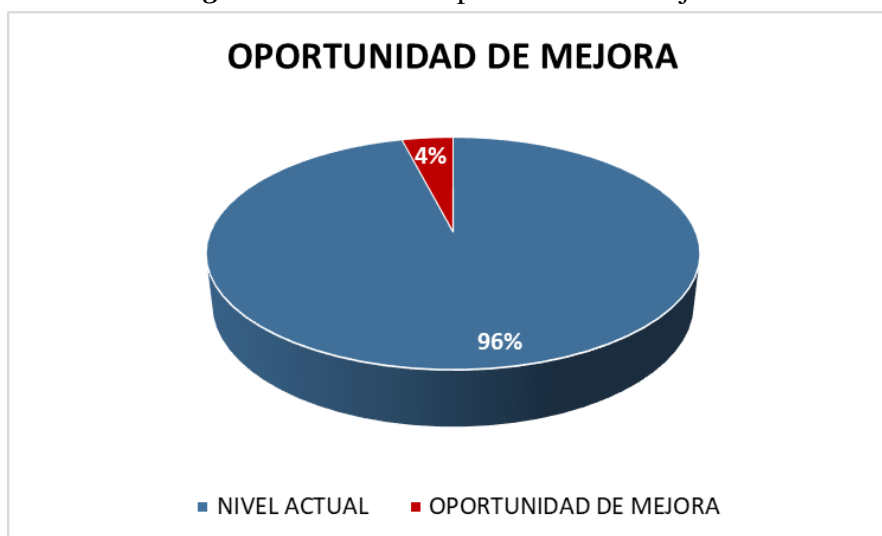
**Figura 60.** Nivel de oportunidad de mejora

En la Figura 60, se puede apreciar que existe una oportunidad de mejora del 4% comparado con el nivel de la situación actual de la empresa en estudio.

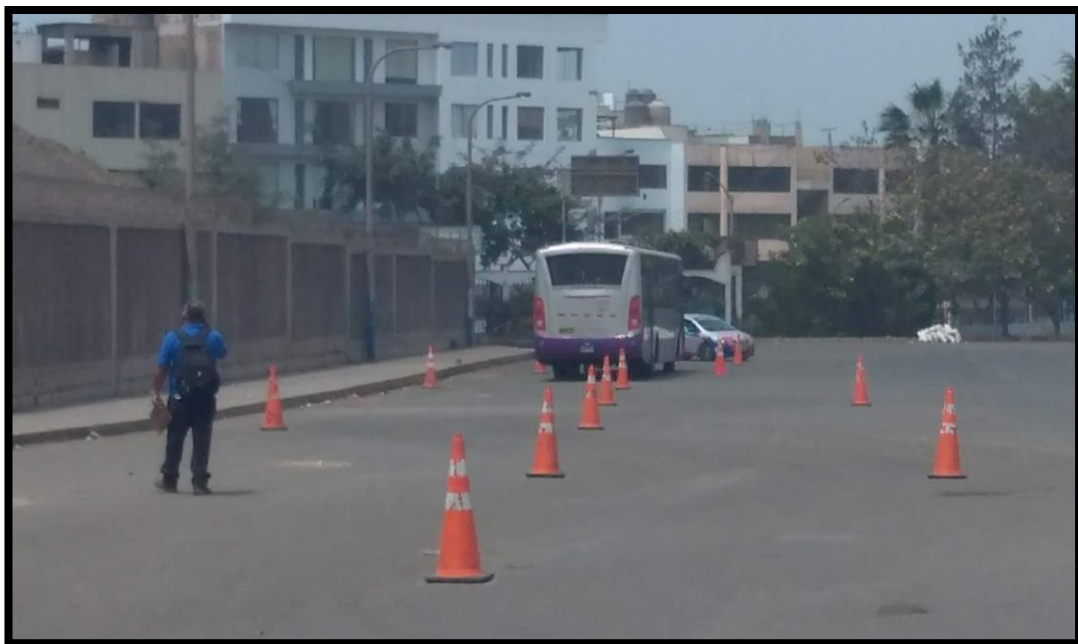
**Figura 73.** Prueba de pericia

En la Figura 73 se muestra el circuito instalado para desarrollar la prueba de pericia, donde los conductores demostraron sus buenas prácticas de manejo. Dicha prueba se realizó en las afueras del estadio Montenegro en Jicamarca.

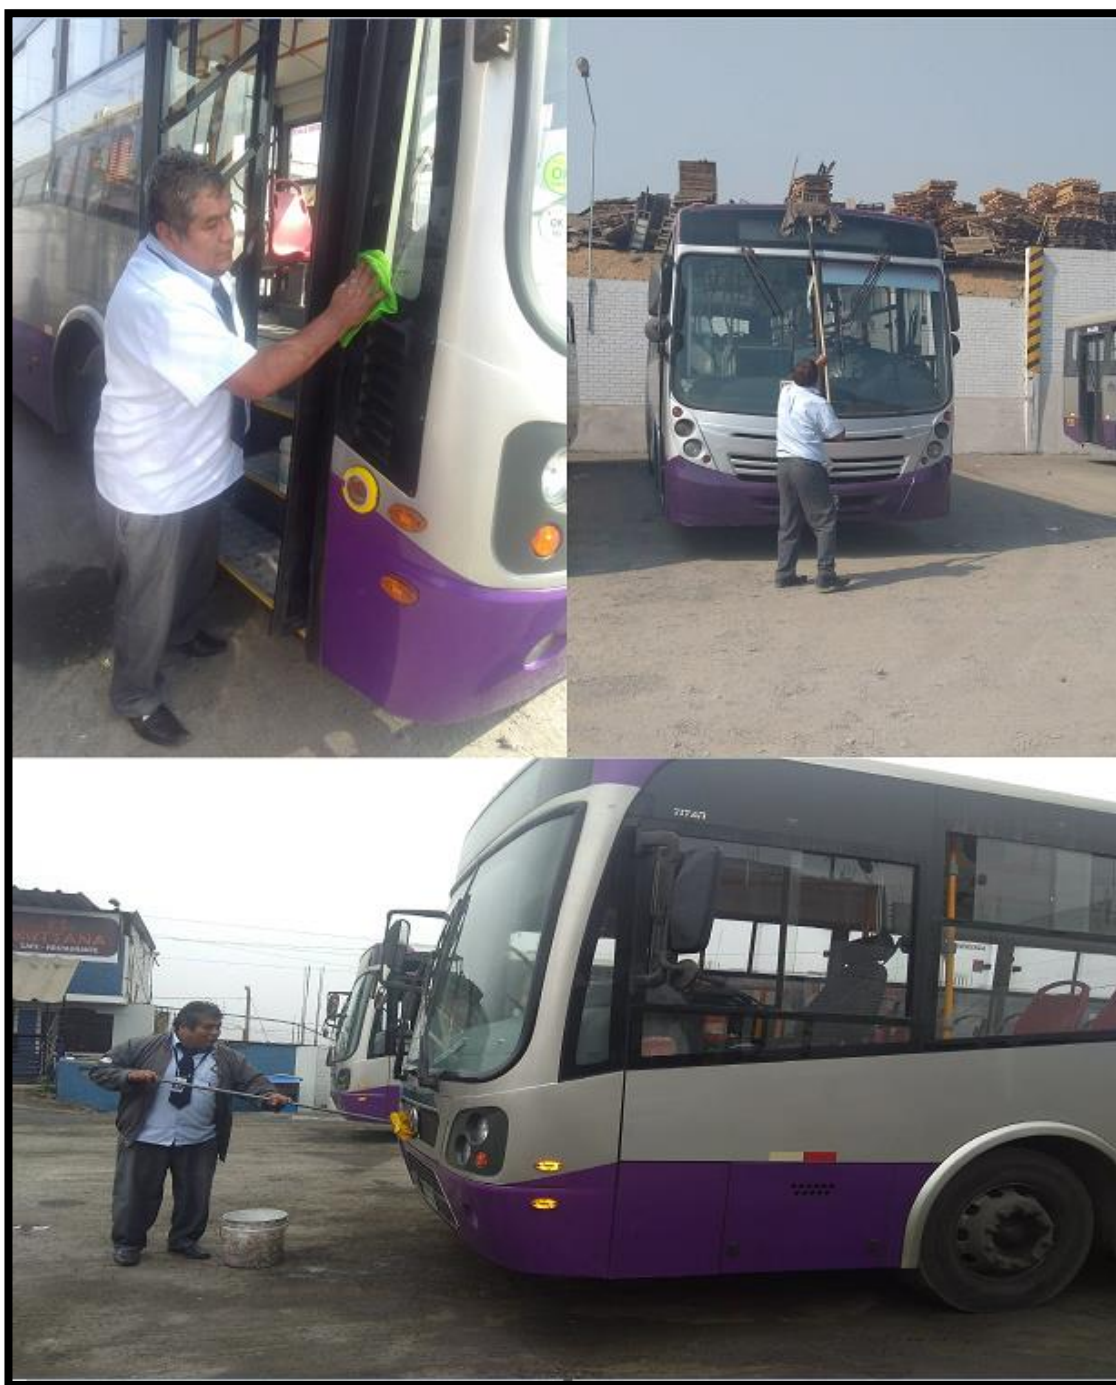
**Figura 75.** Conductores TPM realizando la limpieza de los buses

La Figura 75 evidencia a los conductores TPM ejecutando la limpieza externa a los buses antes de iniciar sus servicios. Dicha actividad la realizaron completando en paralelo las actividades propuestas en el formato de la Tabla 45. Al comienzo, esta actividad no se cumplía por completo debido a que los conductores no querían responsabilizarse en

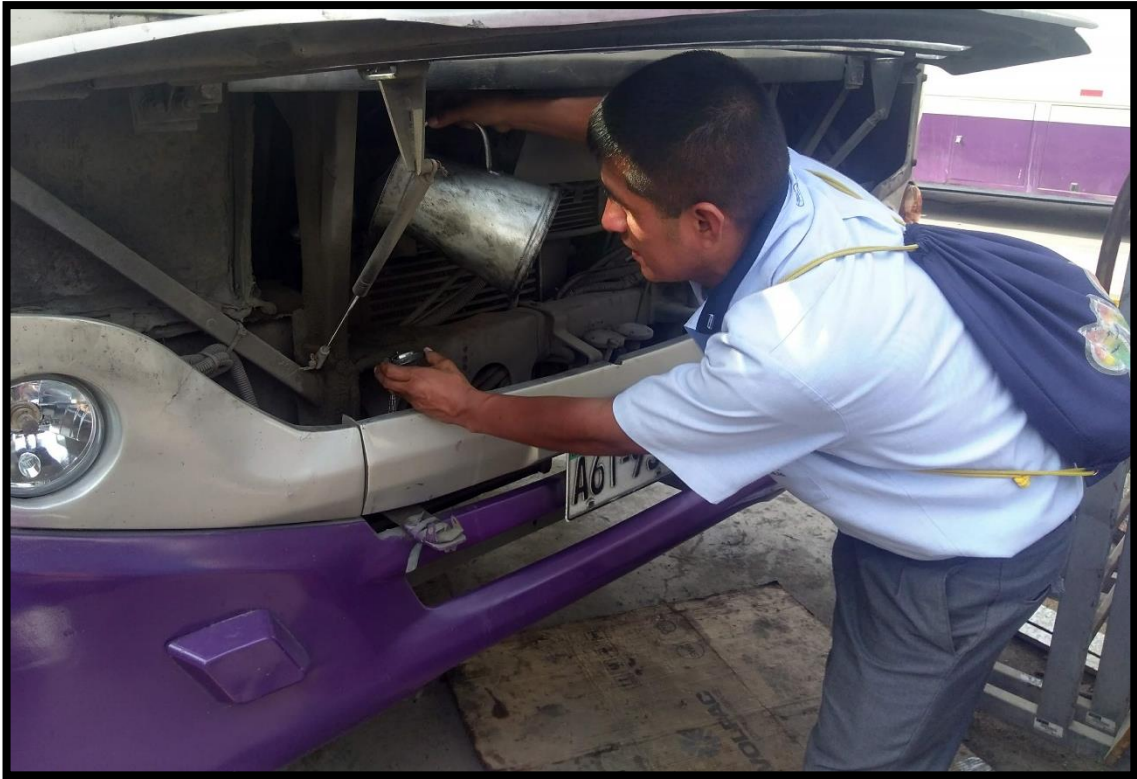
**Figura 78.** Conductor TPM completando aceite

En la Figura 78 se puede observar a un conductor completando el nivel de aceite de su bus antes de salir a ruta.

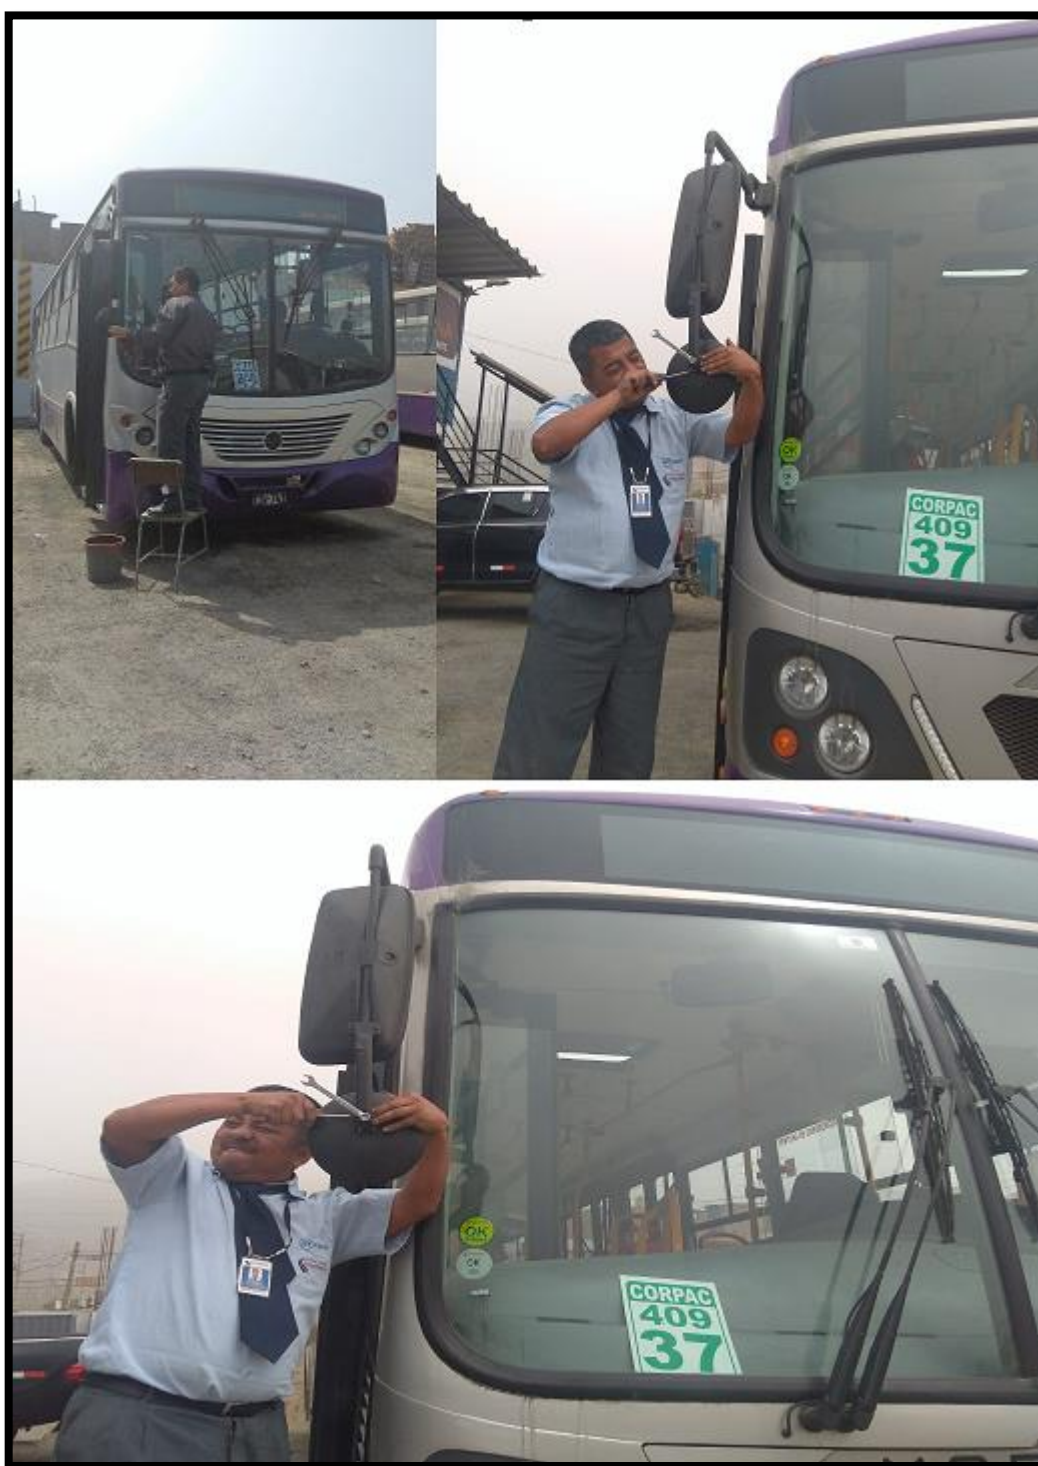
**Figura 79.** Conductores TPM ajustando los espejos de sus buses

La Figura 79 evidencia el ajuste de espejos que realizaron los conductores con la finalidad de evitar tener problemas en ruta relacionados al desajuste de alguna pieza del vehículo.

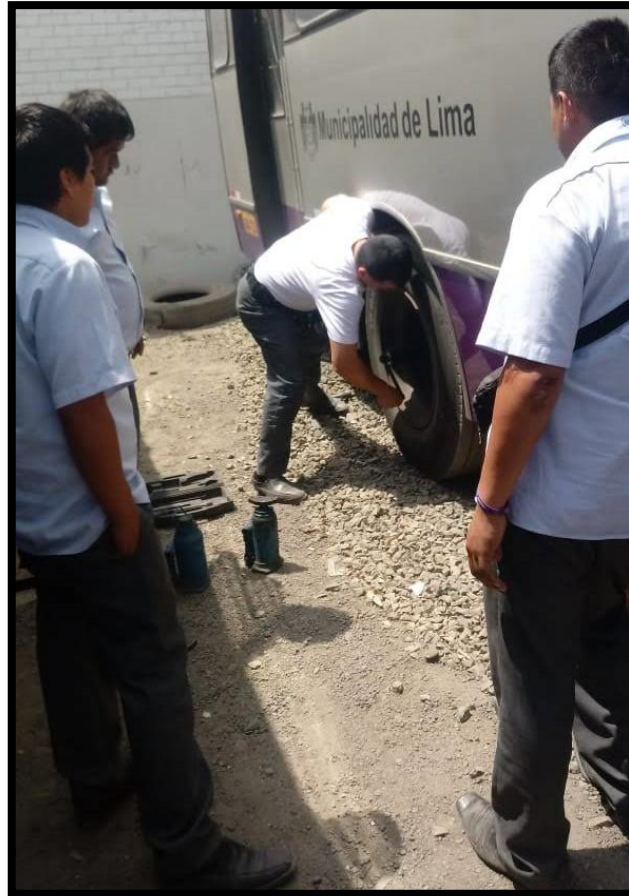
**Figura 80.** Conductores TPM revisando las llantas

La Figura 80 evidencia a los conductores TPM revisando el estado de las llantas de su bus, previo al inicio de su jornada, demostrando su compromiso con el programa de mantenimiento autónomo.

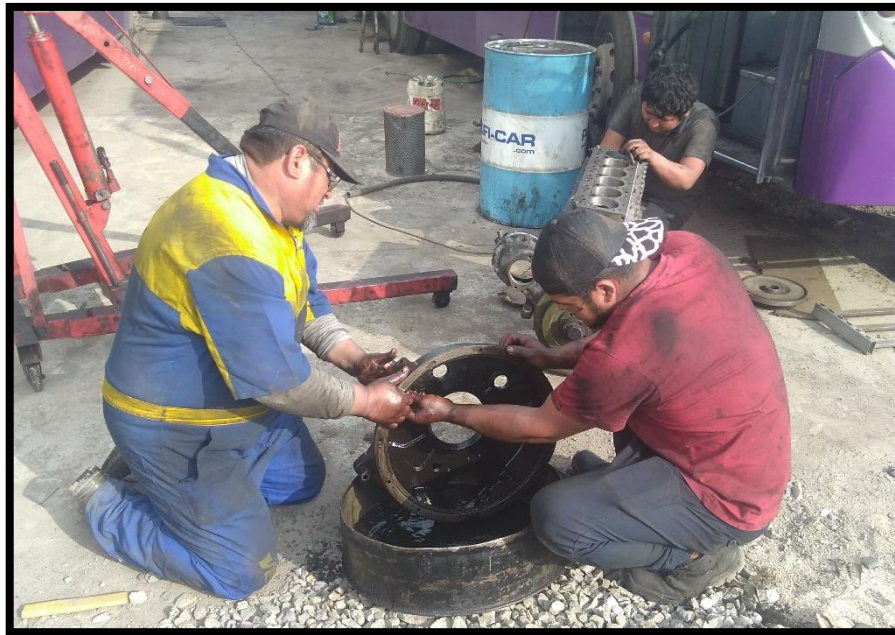
**Figura 82.** Mecánicos ejecutando el mantenimiento correctivo

La Figura 82 muestra a los mecánicos del Consorcio Empresarial Futuro Express ejecutando el mantenimiento correctivo de la unidad ASO-840, la cual presentó una avería en el motor.

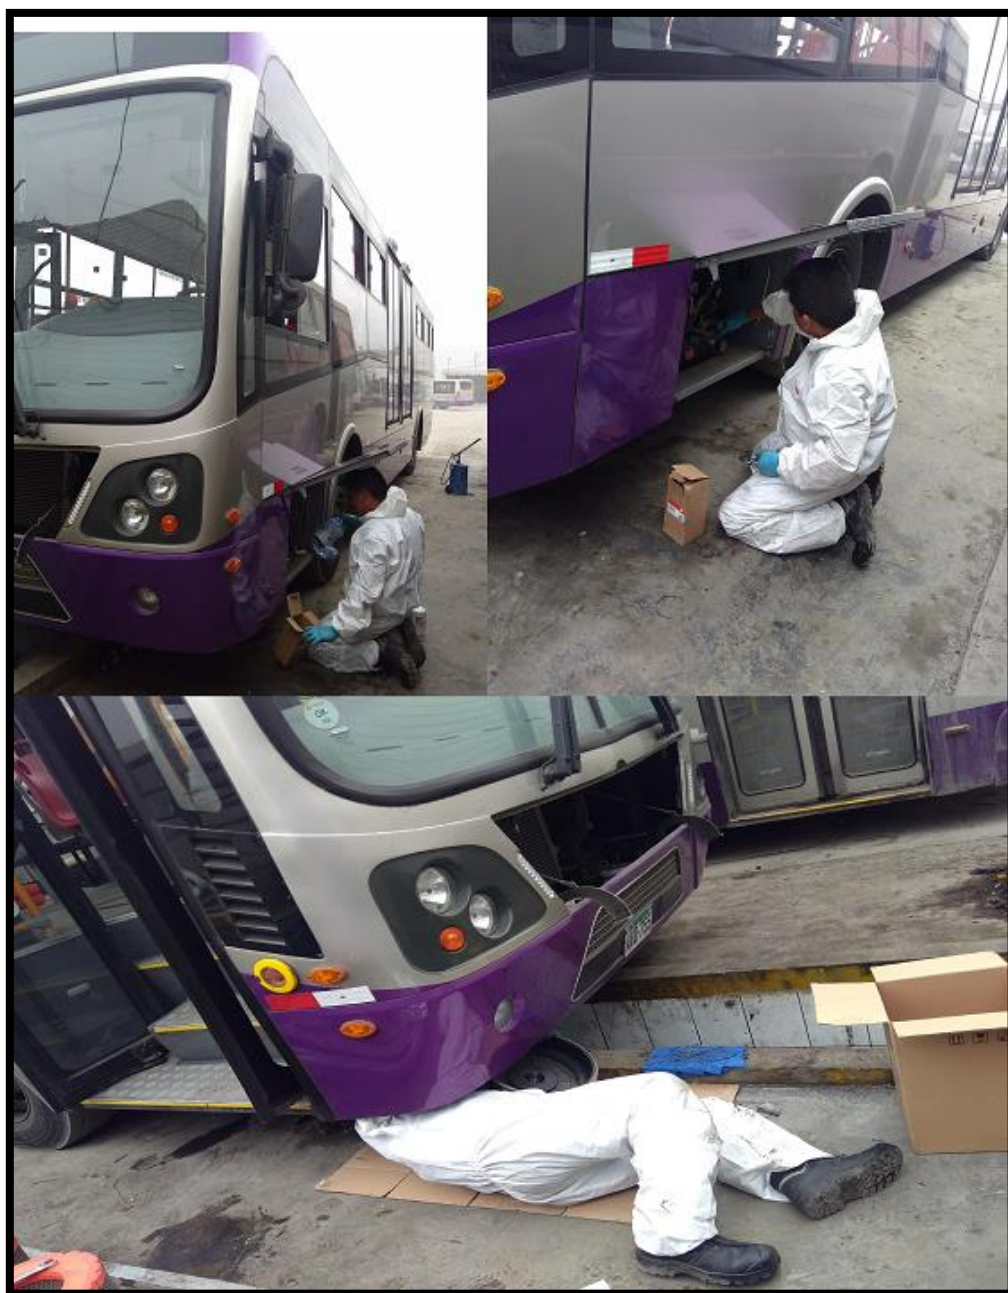
**Figura 83.** Mantenimiento Preventivo ejecutado por Modasa

En la Figura 83 se puede observar a personal de Modasa ejecutando el mantenimiento preventivo de los 35000 km de la unidad AUR-726.
